Tytuł projektu:  
REMONT LOKALU MIESZKALNEGO  
W BUDYNKU WIELORODZINNYM

Lokalizacja inwestycji:  
ul. Chopina 2, 96-300 Żyrardów, działka nr ew. 3490/1

Faza:  
PROJEKT BUDOWLANY

**INWENTARYZACJA DRZWI WEJŚCIOWYCH**

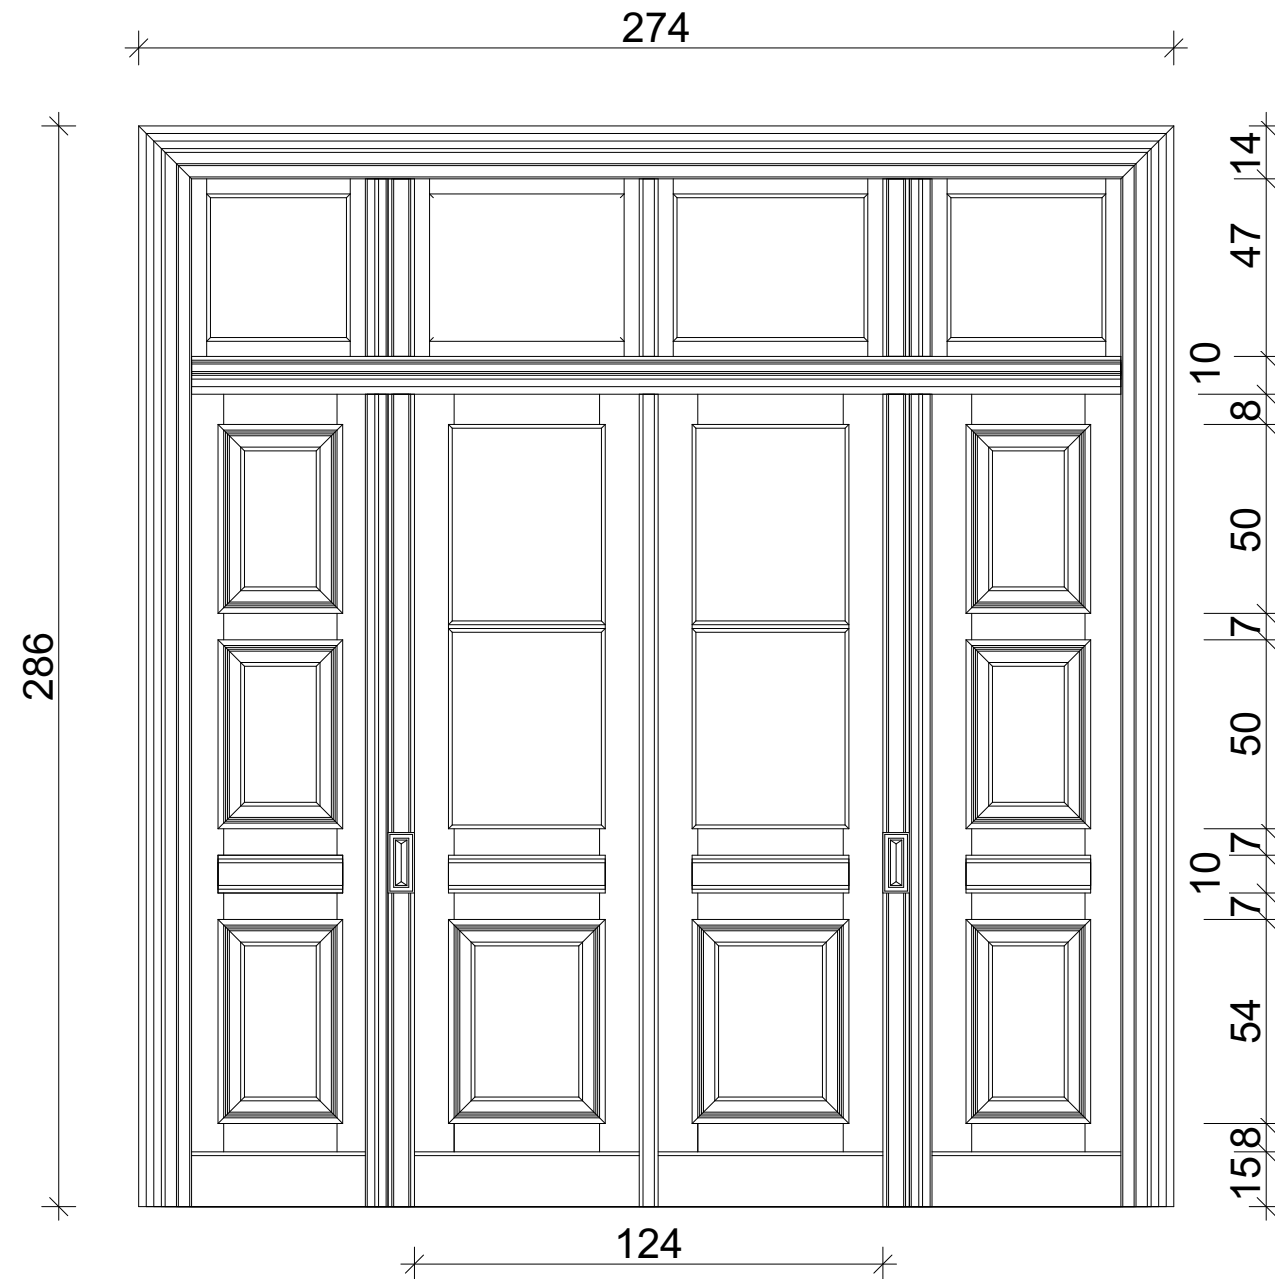
Istniejące drzwi zinwentaryzowano na podstawie pozostałych w ościeży elementów ościeżnicy. Znaczna część ramiaków zniszczona została podczas pożaru i akcji gaśniczej. Brak skrzydeł drzwiowych i wypełnienia naświetla.

Drzwi wykonano z drewna w konstrukcji jednoramowej, z bogatymi zdobieniami. Panele kwater wzdłuż skrzydeł pełne wykonane z drewna, panele dolne skrzydeł pełne wykonane z drewna. Nowa stolarka wykonana powinna być z drewna, po demontażu istniejących drzwi i dokonanej inwentaryzacji z "natury", po odzyskaniu elementów ościeżnicy oraz skrzydeł i wykonanych pomiarach.

Panele dolne drzwi pełne, w górnej części skrzydeł szklenie pakietami z szybą mleczną lub piaszkowaną. W naświetlu zastosowane powinny być pakiety szybowe przezielne, w celu doświetlenia korytarza w mieszkaniu.
